Sobretensiones en Arranadores con Autotransformador Causadas por la Desconexión del Interruptor Principal en el Arranque de los Motores

Arturo García, Miguel A. Zapata, Javier A. Estrada y Job García

Overvoltages in Autotransformer Starters Caused by the Opening of the Main Circuit Breaker in the Motors Starting

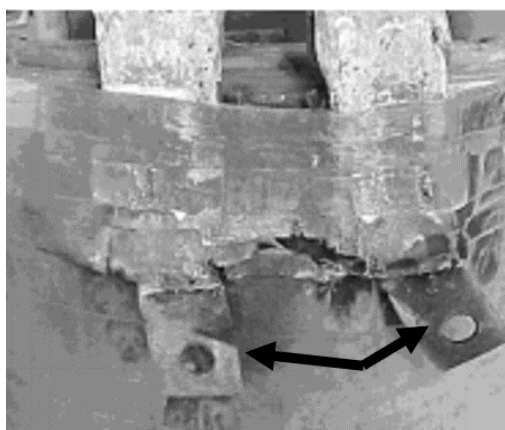
a) Falla entre las derivaciones del 0 y 50%

Fig. 1 Fallas en Sistemas ATR de media tensión, ocasionadas por sobretensiones en el lado neutro de los autotransformadores. Adaptada de Lawrence y Arthur, 2004.

Las fallas en los Sistemas ATR, se lograron minimizar, instalando en el neutro, una combinación de apartarrayos y supresores de transitorios tipo RC (un capacitor y una resistencia conectados en serie, entre línea y tierra) (Lawrence y Arthur, 2004; Vollet y De Metz Nobat, 2007). Los apartarrayos reducen la sobre tensión y los supresores de transitorios RC modifican su frecuencia. Esto minimiza la posibilidad de re-encendidos múltiples y la escalación de tensiones (Emam, et al, 2008). Los apartarrayos y los supresores de transitorios RC, quedaron instalados dentro del gabinete de los Sistemas ATR. Esta medida correctiva se generalizó en el panorama mundial, en el período de 2004 a 2007, demostrando tácitamente su efectividad y su rentabilidad. Inclusive, algunos usuarios instalaron apartarrayos y supresores de transitorios RC tanto en el lado neutro de los autotransformadores, como en las terminales del motor.

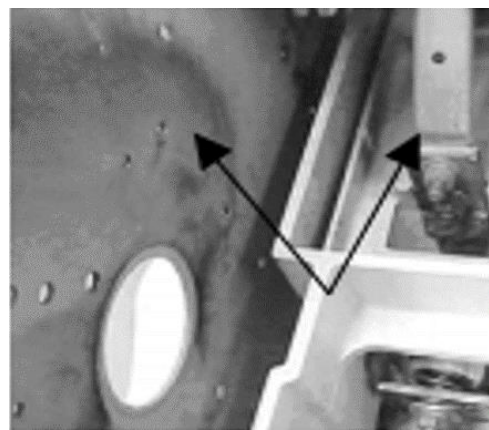
b) Arco eléctrico contra el gabinete

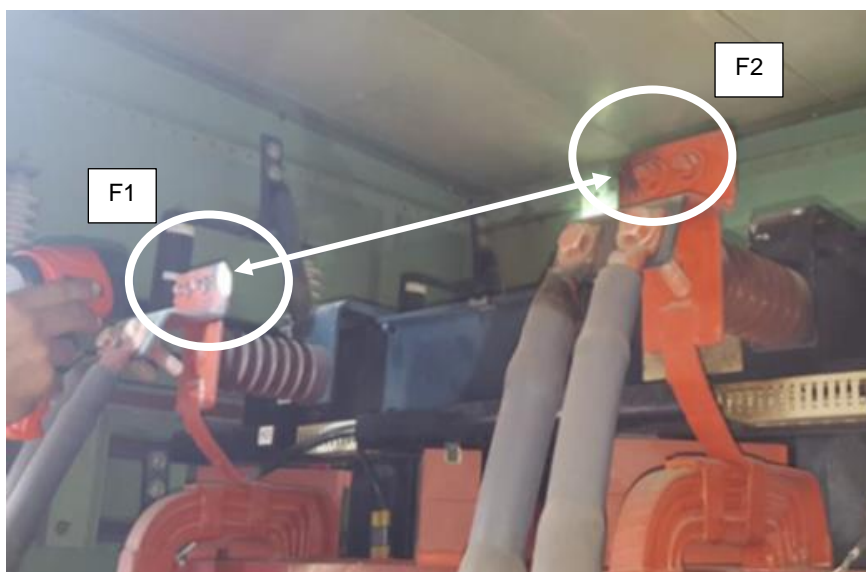
Con la medición de la resistencia de aislamiento, todos los equipos del sistema arrancador-motor se encontraron en buenas condiciones dieléctricas. Solamente se encontró un detalle anormal, en el lado línea del autotransformador. En las esquinas de los bornes de conexión, entre los cables procedentes del interruptor principal y los devanados del autotransformador, en las Fases 1 y 2, se encontraron evidencias de erosión, ocasionada por un arco eléctrico. Las evidencias se muestran encerradas con elipses de color blanco, en la Fig. 4. Es importante señalar que estas evidencias no fueron identificadas durante los trabajos de mantenimiento, realizados justo antes de la falla. Estas evidencias indicaron que posiblemente había ocurrido un arco eléctrico entre las Fases 1 y 2, en el lado línea del autotransformador. En la Fig. 4, también se muestra la posible trayectoria del arco eléctrico, con flechas blancas.

Inicialmente, se consideró que el arco eléctrico entre las Fases 1 y 2 había sido el origen de la falla del Sistema ATR. Sin embargo, de acuerdo con las formas de onda de la Fig. 6, se observa que las tres fases registraron una sobre corriente del orden de 10 kA. Esto indicó que la falla no fue ocasionada por un arco eléctrico entre dos fases, sino por un corto circuito trifásico. En la Fig. 6, también se observa que el relevador 51P no logró disparar, debido al retardo de tiempo que tenía programado. No obstante, el relevador 51P dejó de registrar la corriente de falla, en cuanto la protección 50P, abrió el interruptor principal del Sistema ATR.

Fig. 4 Erosión eléctrica en los bornes de conexión y trayectoria posible de un arco eléctrico entre las Fases 1 y 2, en el lado línea del autotransformador de un Sistema ATR

Suponiendo que las sobretensiones en las fases F1 y F2, fueran de 70 kV con respecto a tierra, como se ha reportado en la literatura especializada (Emam et al, 2008), la diferencia de potencial entre las dos fases podría ser hasta de 140 kV, lo cual superaría el nivel de aislamiento del Sistema ATR y ocasionaría el arco eléctrico entre las Fases F1 y F2.

Finalmente, es importante señalar que el Sistema ATR, contaba con apartarrayos, instalados en el lado línea del autotransformador. Sin embargo, tal como lo indican Telander y Ouahdi, los apartarrayos no son suficientes para proteger a los Sistemas ATR, contra las sobretensiones por re-encendidos múltiples y escalación de tensiones (Telander et al, 1987; Ouahdi, 1991). Los apartarrayos pudieron reducir las sobretensiones iniciales, durante la apertura del interruptor principal, pero no pudieron modificar la frecuencia de éstas. Esto permitió la formación de más sobretensiones por re-encendidos múltiples y la escalación de tensiones, las cuales terminaron por generar el arco eléctrico entre las Fases F1 y F2. Para minimizar las posibilidades de que se formen re-encendidos en el lado línea de los autotransformadores, es necesario que se instale en esta zona, una combinación de apartarrayos y supresores de transitorios RC, tal como se instalaron en el lado neutro del autotransformador. Esto es lo recomendado por Lawrence et al (2015).

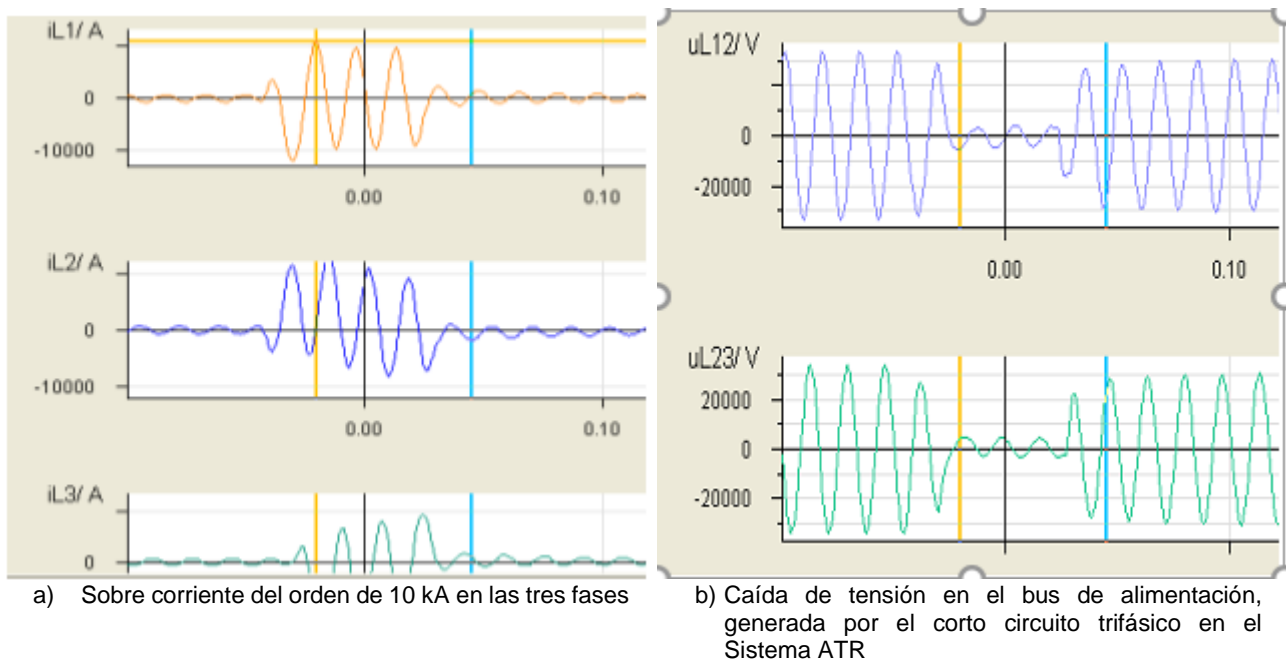
En la Fig. 6, también se observa que el corto circuito trifásico generó una caída de tensión severa en el bus de alimentación, durante el evento del corto circuito trifásico. Esto ocasionó la salida de servicio de todas las cargas conectadas a este bus. Al revisar el sistema de control, se encontró que la secuencia de arranque se realizó en forma equivocada. Primero, se cerraron el interruptor del motor y el interruptor principal del Sistema ATR. En estas condiciones, el motor arrancó a tensión plena. El sistema soportó esta condición transitoria, debido a que contaba con el respaldo de la red pública.

Fig. 6 Formas de onda registradas por un relevador 51P, instalado en un interruptor “aguas arriba”, con respecto al interruptor principal del Sistema ATR

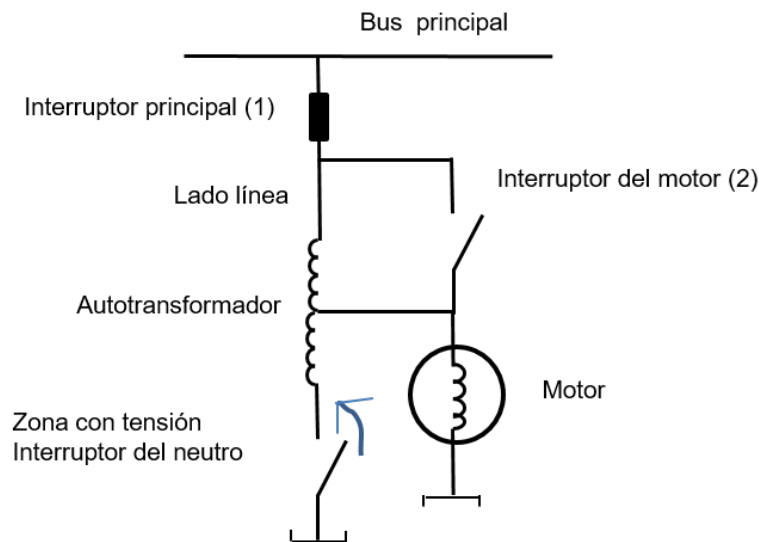
Como el interruptor principal cerró primero y el interruptor del neutro se encontraba abierto, las terminales del neutro quedaron desconectadas, tal como se muestra en la Fig. 7. Estas terminales adquirieron un alto potencial, el cual fue generado por el autotransformador, operando como un transformador elevador. En estas condiciones, al cerrar el interruptor del neutro, se generó un corto circuito trifásico. Esto accionó la protección 50P y consecuentemente, la apertura del interruptor principal. Entonces, ¿cómo se generó la erosión eléctrica de los bornes de conexión de las Fases 1 y 2? Para superar la rigidez dieléctrica entre las terminales de línea de las fases F1 y F2 tuvo que presentarse una diferencia de potencial mayor a la que se presentó durante las pruebas en fábrica (95 kV de la prueba de impulso). Durante el proceso de arranque, no estaban ocurriendo descargas atmosféricas, por lo tanto, la sobre tensión tuvo que ser generada por la maniobra de los interruptores.

Fig. 7 Autotransformador operando como transformador elevador

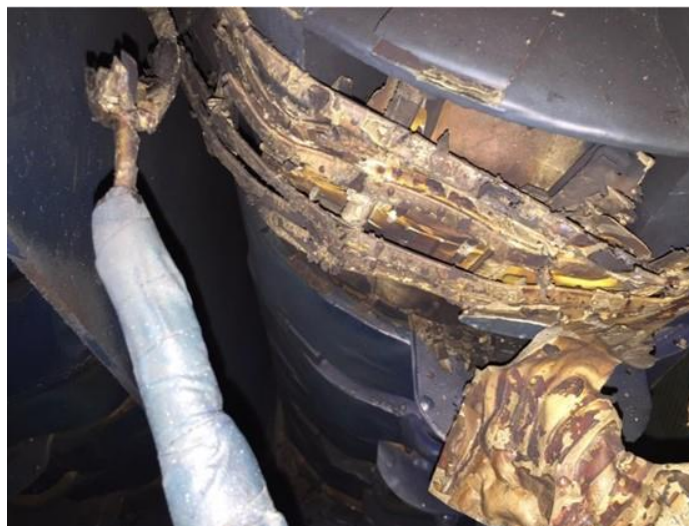
En el caso de la Fig. 9, la falla se encontró en la Sección 1 del devanado, cerca de la terminal de línea, por lo que se estima que la frecuencia de resonancia pudo tener un valor tendiente hacia los MHz. Por otro lado, Emam et al, reportaron una frecuencia del orden de 850 kHz, en sobretensiones ocasionadas por re-encendidos múltiples y escalación de tensiones (Emam et al, 2008). Esto muestra que la frecuencia de las sobretensiones ocasionadas por estos fenómenos tiene una tendencia hacia los MHz.

De acuerdo con lo anterior, la Falla Número Tres, al localizarse cerca de la terminal de línea, pudo ser causada por una frecuencia tendiente hacia los MHz, ocasionada por una sobre tensión por re-encendidos múltiples y escalación de tensiones, generada por la apertura del interruptor principal, durante el proceso de arranque del motor.

Los apartarrayos instalados en el lado línea del autotransformador, no cortaron la sobre tensión, porque esta no arribó en forma de onda viajera, sino que se presentó internamente, en los devanados del autotransformador. También es importante mencionar que una resonancia interna no necesariamente ocasiona una falla, en forma instantánea. Una falla, también puede ser ocasionada por el efecto acumulado, de un conjunto de sobretensiones generadas por resonancias internas, las cuales van deteriorando el aislamiento (Lawrence et al, 2015). En este caso, el Sistema ATR había sido sometido repetidamente a interrupciones del proceso de arranque, por el accionamiento de la protección de secuencia incompleta. Esto pudo ocasionar sobre tensiones por resonancias internas, al inicio de los devanados del autotransformador. El efecto acumulativo de estas sobretensiones pudo deteriorar el sistema aislante del autotransformador, hasta ocasionar una falla.

Fig. 9 Falla en un autotransformador ocasionada por una sobre tensión durante la interrupción del proceso de arranque

Para minimizar la posibilidad de que se formen re-encendidos múltiples y escalación de tensiones, en el lado línea de los Sistemas ATR, al abrir el interruptor principal durante el proceso de arranque, es necesario que se instale, en esta zona, una combinación de apartarrayos y supresores de transitorios RC. La efectividad y rentabilidad de esta medida correctiva ya ha sido demostrada, cuando estos elementos se instalaron en el lado neutro de los Sistemas ATR.
