EL SUELO DE SAN FRANCISCO: DESDE LA GEOTECNIA A LA EXCAVACIÓN ARQUEOLÓGICA

DESCRIPCIÓN DE LOS CIMIENTOS:

¿AISLADORES SÍSMICOS?

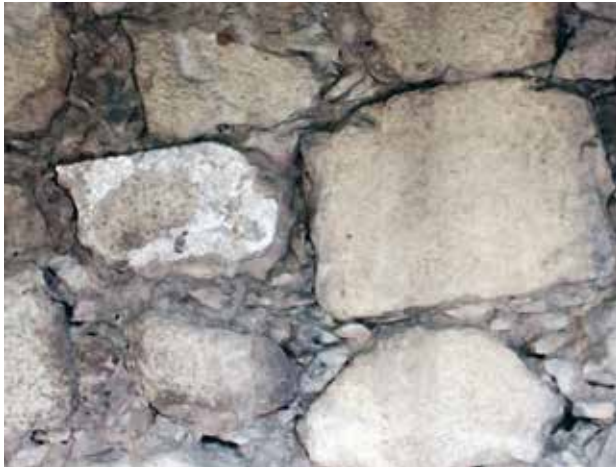
FIG 4a Detalle mampostería de piedra original / *Original stone masonry detail.*
Fuente / Source: FONDECYT N° 11130628

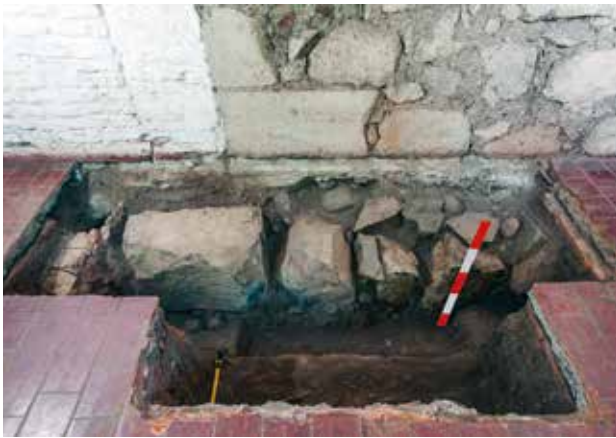
FIG 9 Vista frontal del sistema de cimientos / *Front view of the foundation system.* Fuente / *Source:* FONDECYT N° 1130628

comienza apenas 10 cm bajo el nivel de piso –donde termina el muro de piedra de 1,7 m de espesor– y está conformada por piedras de canto rodado ('bolones', en lenguaje coloquial), contenidas lateralmente por dos ejes de piedra megalítica. Las piedras de canto rodado –probablemente extraídas del río Mapocho– varían entre los 10 y 30 cm y se encuentran sumergidas en tierra y arena suelta; es decir, no están unidas por un mortero de pega y, por lo tanto, no están rigidizadas. Esto significa que el grueso muro se encuentra 'simplemente apoyado' sobre una suerte de apoyos móviles. De los ejes laterales se pudo observar uno en la excavación, el cual se encuentra compuesto por grandes bloques de piedra semicanteadas de aproximadamente 60 × 60 × 60 cm dispuestas de manera paralela a la cimentación y distantes 20 cm respecto al muro, con una piedra mayor (90 × 60 × 60 cm) ubicada en la esquina del transepto. En la unión entre los grandes bloques se encuentran pequeñas piedras de canto rodado y otras canteadas a forma de cuña, cuyo propósito seguramente fue trabar el todo y lograr que el eje se transformara en un verdadero muro de contención lateral inamovible (FIGS. 9-10).

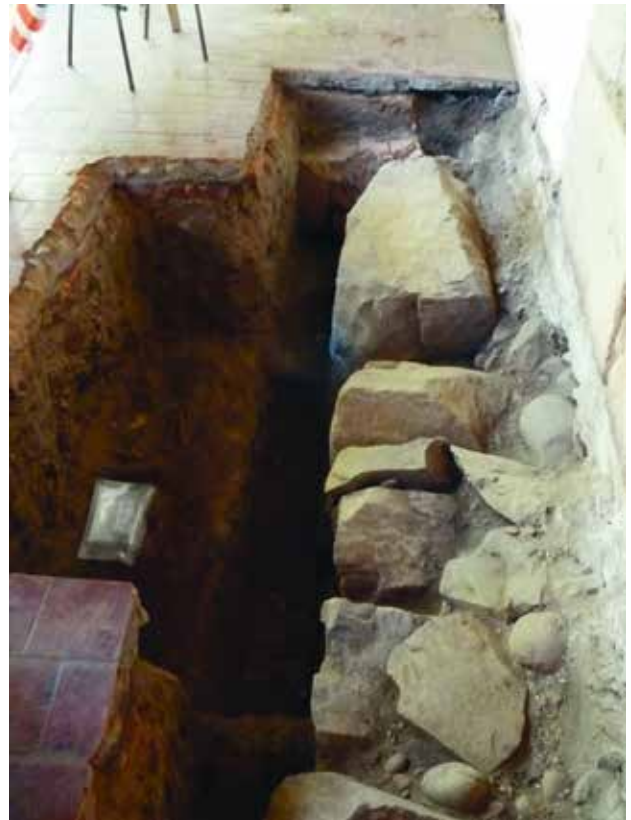
FIG 10 Vista superior del muro de contención lateral del sistema de cimientos / *Top view of the foundation's retaining lateral wall.* Fuente / *Source:* FONDECYT N° 1130628

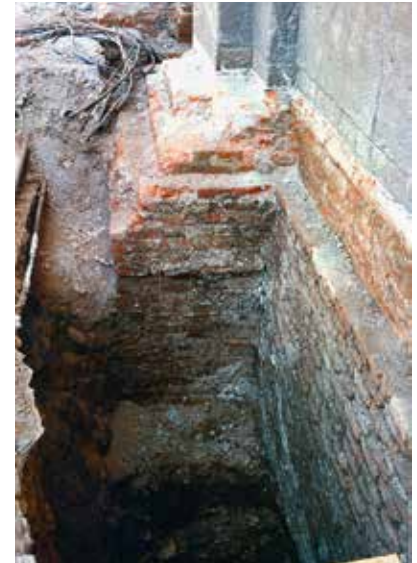
FIG 12c Cimientos de piedra con argamasa de la ex Real Audiencia de Santiago. Excavaciones realizadas en el marco de la construcción de la Estación Metro Plaza de Armas / Stone and mortar foundation of the former Real Audiencia in Santiago. Excavations performed during the construction of Plaza de Armas Subway Station. Fotografía / Photograph: Claudia Prado, 1997.

Cabe mencionar que si bien la utilización de piedras de canto rodado en la cimentación era relativamente habitual durante la Colonia, estas se usaban en la parte más profunda de los cimientos como relleno –inmediatamente después del suelo– y si eran más superficiales o cercanas al muro se unían con morteros de barro o de cal y arena. Además, en edificios monumentales de Santiago como la Catedral, la Real Audiencia y la Real Aduana (actual Museo de Arte Precolombino) es más común la utilización de cimientos de gran profundidad y mayor espesor que los muros, contruidos de piedras canteadas unidas con argamasa o ladrillo unidos con morteros (FIG. 12). Es decir, cimientos convencionales que correspondían a la tradición española.
