Implicaciones del tsunami de Tohoku del año 2011 para la gestión de desastres naturales en Japón

Implications of the 2011 Tohoku tsunami for risk management in Japan

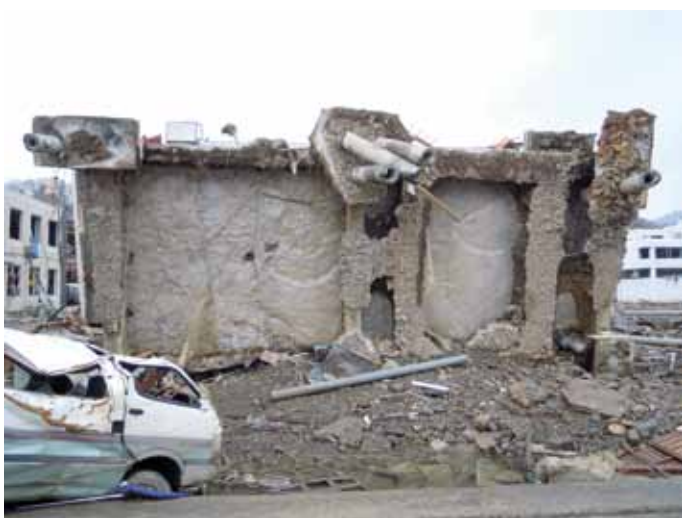
Figura 2: Edificio de hormigón armado fundado sobre pilotes volcado por el tsunami en Onagawa

Un gran número de edificios fue parcial o completamente destruido y el daño que sufrieron las estructuras de madera no resulta sorprendente en este caso, pero muchos edificios de hormigón armado también sufrieron grandes daños. Particularmente elocuente es el caso de varios edificios en Onagawa, que sufrieron volcamiento producto del tsunami, como se puede ver en la Figura 2. Estos edificios fueron construidos sobre pilotes, y como consecuencia del terremoto fallaron por corte en la unión con los dados de fundación. Tras de ello, las fuerzas laterales debidas a la presión del agua volcaron la estructura. Es posible que la licuación del suelo de fundación pueda haber contribuido al colapso del edificio. Muchos de los edificios que sufrieron daños estructurales debido al tsunami fueron construidos hace varias décadas, usando códigos de diseño que no incluyen en su análisis la fuerza del flujo generado por un tsunami.

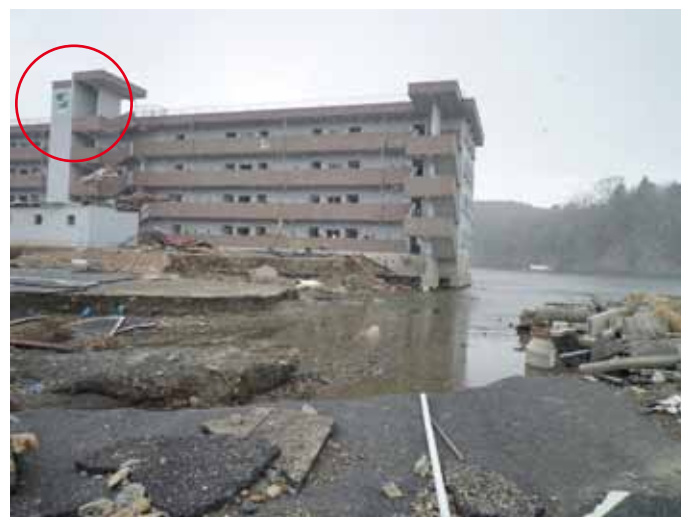
Figura 3: Edificio de evacuación (círculo rojo) de Minamisanriku con accesos socavados

Tsunami”, que hasta ahora solo ha sido utilizado para el diseño de un número limitado de estructuras, como el edificio de evacuación de Minamisanriku (ver Figura 3) que sobrevivió el tsunami sin grandes daños estructurales, con la excepción de la socavación del terreno alrededor del edificio. A pesar de ello, este documento no tiene el estatus de un código de diseño obligatorio. Es interesante de todos modos observar que el nuevo código de diseño de edificios en Japón contiene información de cómo estimar las fuerzas laterales debido a un terremoto, y aunque éstas no tienen que ver directamente con un tsunami, un edificio diseñado con estas normas sería mucho más resistente a un tsunami que edificios construidos con códigos anteriores. En el caso de los Estados Unidos, algunos documentos contienen apartados que mencionan como calcular las fuerzas de un tsunami como el CCH (2000) o el FEMA P646 (2008), aunque ninguno de estos códigos tiene carácter obligatorio (Raskin *et al.* 2011).

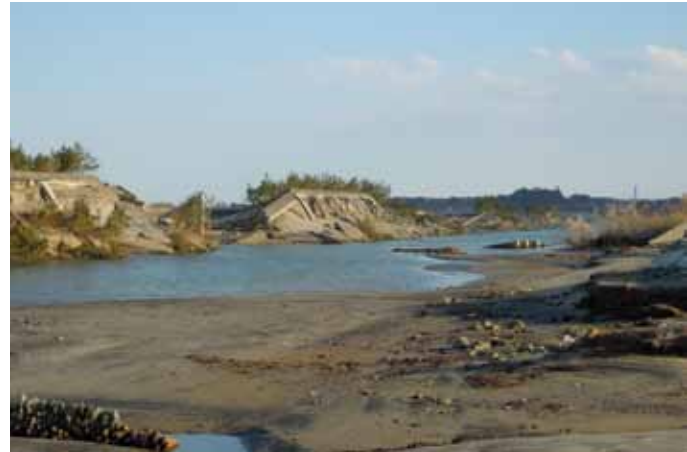
Figura 4: Colapso de una estructura de protección en la ciudad de Soma (Prefectura de Fukushima). Las partes de la estructura que sobrevivieron estaban reforzadas con tetrápodos colocados delante de ellos.

El efecto de los tetrápodos colocados enfrente de las estructuras de protección también merece la pena ser mencionado. En la ciudad de Soma estas unidades fueron capaces de proteger el núcleo del dique. Sin embargo, se debe mencionar que el uso de este tipo de estructuras, perjudica gravemente la estética de la playa. Por lo tanto, llegar a un equilibrio entre la necesidad de utilizar estructuras de protección y la preservación de la belleza del medio litoral, parece ser un problema no muy fácil de solucionar.

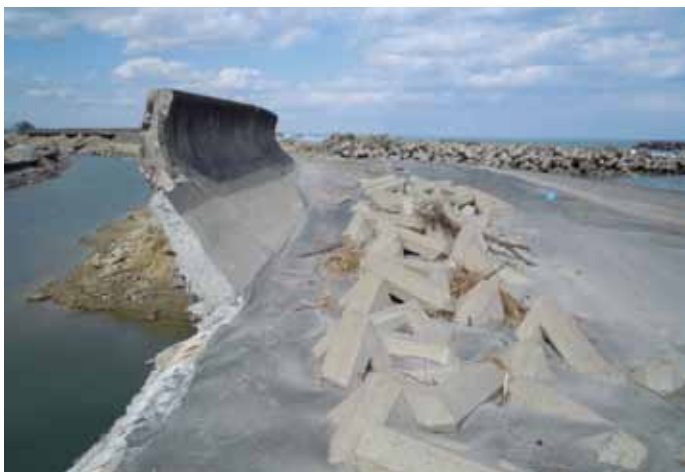
Figura 5: Ruptura de las estructuras de defensa en Watari. La socavación de la parte posterior del dique deja expuesto el núcleo de arena a la acción del agua, lo cual eventualmente también resultó en la rotura de la parte frontal del dique construida de hormigón.

Para el caso de diques diseñados para proteger contra olas generadas por el viento, la elevada fuerza causada por el caudal que sobrepasó la estructura resultó en la destrucción de muchas secciones de dique, como puede verse en la Figura 4. Muchas de estas estructuras estaban compuestas de un núcleo de gravilla y arena, recubierto de una estructura de hormigón armado con bajas cuantías de acero o sin refuerzo. Debido a la socavación progresiva, el núcleo de los diques quedó expuesto a la acción del agua lo

que provocó su eventual colapso (ver Figura 5). Muchas de las partes centrales de los diques no estaban protegidas con geotextiles, y los autores observaron que los terraplenes en las riberas de los ríos (como en la desembocadura del río Natori) que sí estaban protegidas con geotextiles sufrieron menos socavación que en áreas que no lo estaban. Para mejorar la resistencia de este tipo de estructuras en futuros tsunamis se recomienda la posible inclusión de geotextiles en el diseño de estructuras de protección costera. De hecho, el uso de geotextiles es muy frecuente hoy en día en Japón, aunque se utilizan generalmente sólo en la parte frontal de las estructuras de protección, y teniendo en cuenta lo que sucedió en este último tsunami, quizás sería recomendable también instalarlas en la parte posterior.

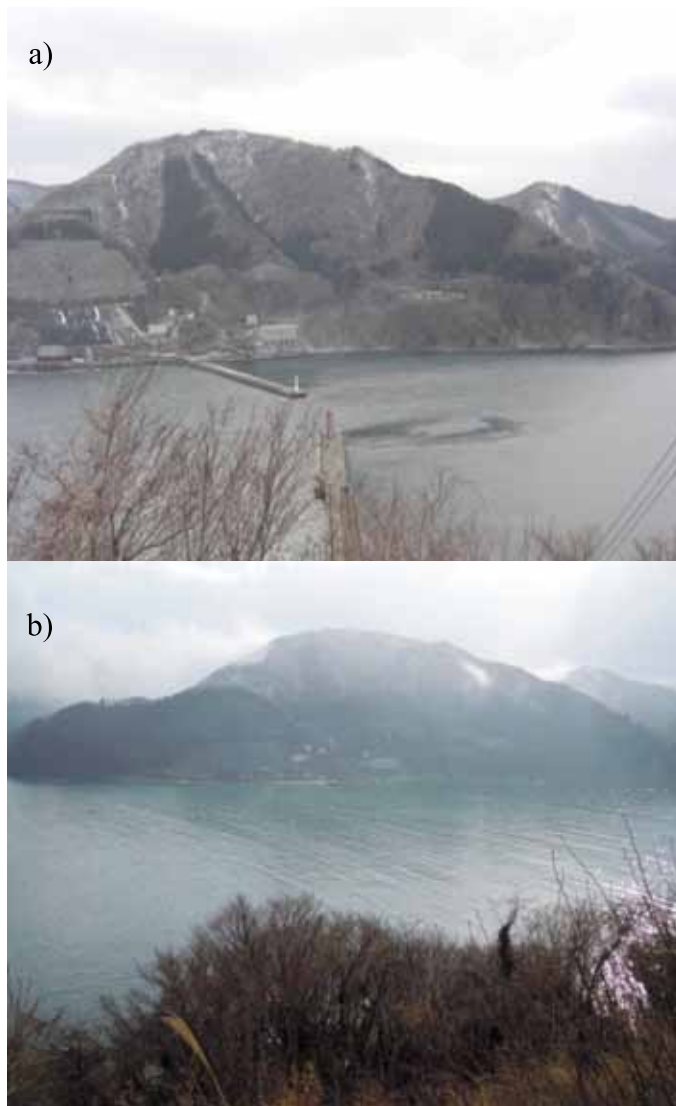
Figura 6: a) Rompeolas en Onagawa antes del tsunami y b) después del tsunami. Notar que prácticamente no hay vestigios del rompeolas

Un elevado número de los rompeolas que fueron diseñados para proteger contra olas generadas por tormentas y tifones sufrieron también grandes daños, y en algunos casos fueron completamente destruidos, como el rompeolas a la entrada del puerto de Onagawa (ver Figura 6). Estos rompeolas, como resulta evidente, no fueron diseñados con tsunamis en mente y por tanto resulta lógico que fueran dañados.

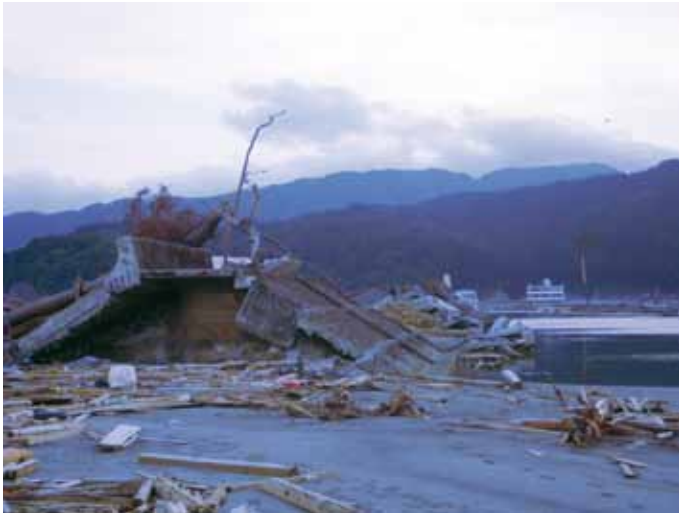
Figura 7: Solo un árbol del bosque costero de Rikuzentakata sobrevivió al tsunami

Aunque existe una creencia generalizada de que los bosques costeros pueden ayudar a proteger contra un tsunami en realidad no está claro si en realidad estos ofrecen mucha protección. También es importante observar que los bosques pueden sufrir graves daños a consecuencia de un tsunami. Los tsunamis más fuertes son capaces de arrancar árboles y transportarlos al interior, convirtiéndolos en objetos flotantes que pueden incrementar el daño a las infraestructuras o edificaciones. Este proceso puede aumentar el daño de la zona, como aconteció en Rikuzentakata, donde el bosque costero fue completamente arrasado por el tsunami, que causó también una importante erosión en el área costera circundante (ver Figura 7).

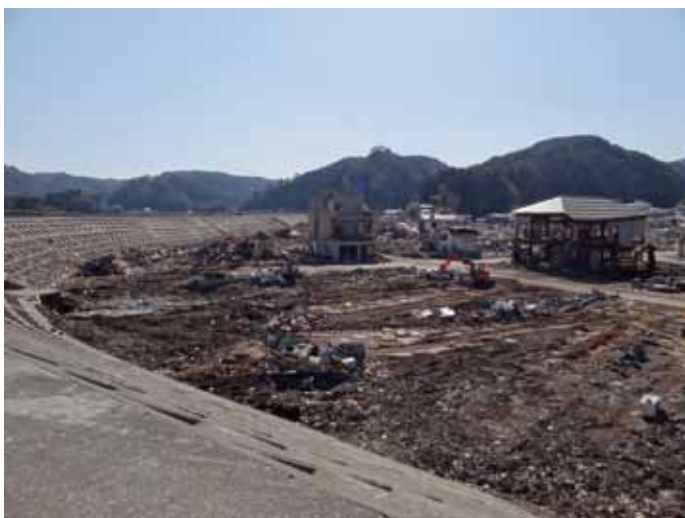
Figura 8: Devastación detrás de las defensas costeras de Taro

la inundación, resultando en la destrucción del área detrás de ellas. En el caso de Taro (Figura 8) está claro que aunque las defensas resistieron bien el ataque, los edificios situados detrás de ellas fueron altamente vulnerables a la ola una vez que ésta rebasó las defensas.

Estructuras masivas como la de Taro (Figura 8) pueden impedir a la población obtener señales visuales de que se acerca un tsunami, o incluso tapar parte del estruendo que suele causar este tipo de eventos. Esto indica cómo se debería intentar que la gestión de desastres naturales no se apoye únicamente sobre medidas de infraestructura o de planificación, y como unas pueden impedir que las otras funcionen de forma efectiva. Las medidas físicas pueden disminuir la cantidad de estímulos visuales o sonoros, y por lo tanto dar a los residentes una falsa sensación de seguridad.
