Sobretensiones en Arranadores con Autotransformador Causadas por la Desconexión del Interruptor Principal en el Arranque de los Motores

Arturo García, Miguel A. Zapata, Javier A. Estrada y Job García

Overvoltages in Autotransformer Starters Caused by the Opening of the Main Circuit Breaker in the Motors Starting

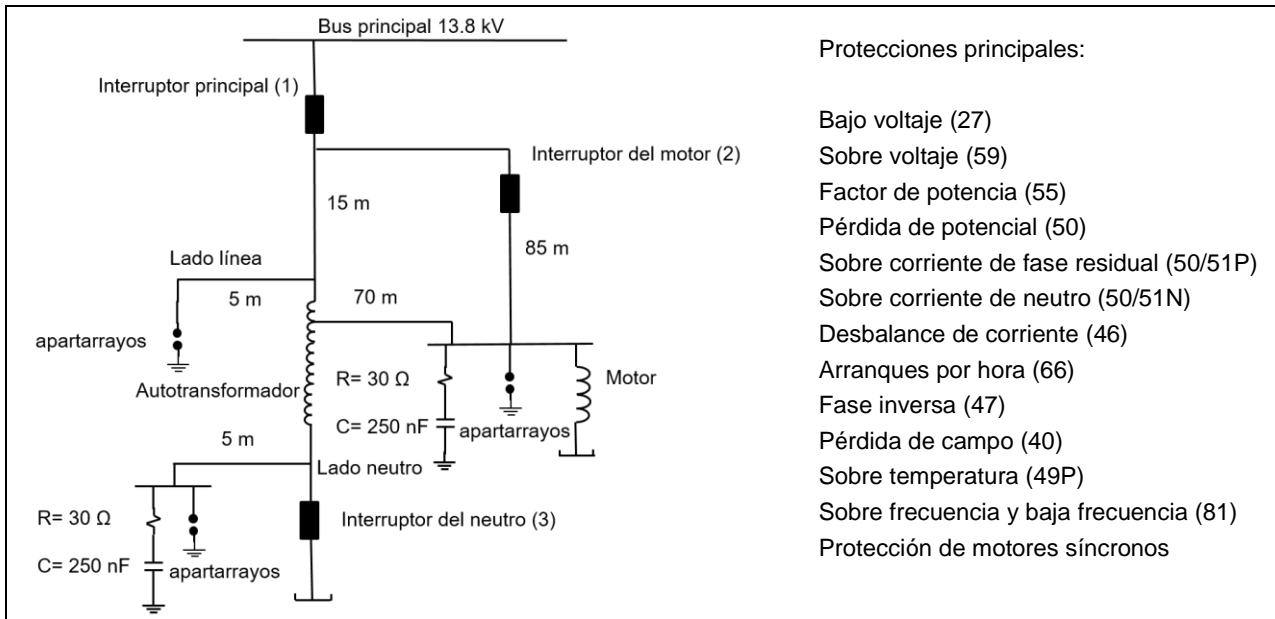
Fig. 2 Diagrama típico de un Sistema ATR de 13.8 kV, instalado en plantas petroquímicas mexicanas. Las conexiones se llevan a cabo con cable Clase 15 kV.

En el año 2008, el Sistema ATR fue acondicionado con apartarrayos y supresores de transitorios RC, en el lado neutro del autotransformador, tal como se muestra en la Fig. 2. Con esta medida correctiva, se logró eliminar las fallas en el lado neutro del autotransformador. Sin embargo, después de un período de 7 años consecutivos, con arranques libres de fallas, se presentó una falla a principios del año 2016. Justo antes de la falla, el motor síncrono estaba operando normalmente y salió de servicio para poder realizar unos trabajos de mantenimiento, en el tren de producción. Entre los trabajos realizados, se efectuó la inspección y limpieza general de los componentes del Sistema ATR. Al terminar el mantenimiento, se programó nuevamente la puesta en servicio del motor. Sin embargo, cuando se realizaba el proceso de arranque, se presentó una falla en el Sistema ATR, que sacó de servicio todas las cargas conectadas al bus de alimentación.

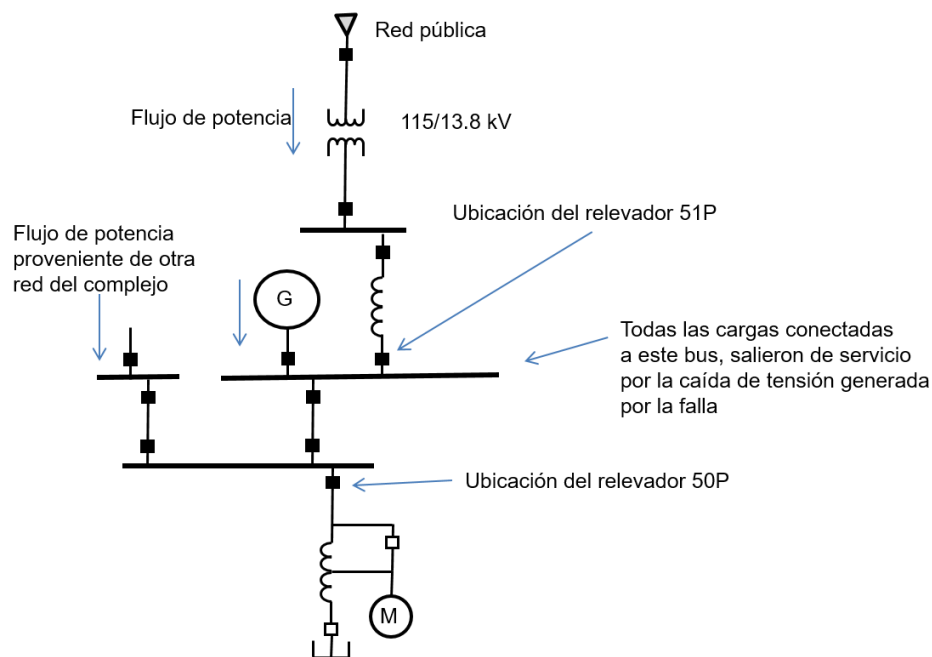
En el esquema de protecciones, se encontró que el relevador 50P se había activado, abriendo el interruptor principal, durante el proceso de arranque. El relevador 50P no tenía la capacidad para registrar las formas de onda generadas por la falla. Sin embargo, el nivel de la corriente de falla alcanzó el umbral de disparo de un relevador 51P, que se encontraba instalado en un interruptor "aguas arriba". Este relevador sí registró las formas de onda durante la falla. En la Fig. 5, se muestra la ubicación de los relevadores 50P y 51P y en la Fig. 6, se muestran las formas de onda registradas por el relevador 51P.

Fig. 5 Ubicación de los relevadores 50P y 51P con respecto al Sistema ATR
