EFECTOS DEL CAMBIO CLIMÁTICO EN LA ZONA URBANA TURÍSTICA Y COSTERA DE VIÑA DEL MAR: LEVANTAMIENTO DE DAÑOS PARA UNA INUNDACIÓN POR MAREJADAS Y PERCEPCIÓN DE SEGURIDAD^{1,2}

EFFECTS OF CLIMATE CHANGE ON THE URBAN TOURIST AND COASTAL AREA OF VIÑA DEL MAR: SURVEY OF DAMAGE FOR FLOODING BY STORM SURGE AND PERCEPTION OF SECURITY

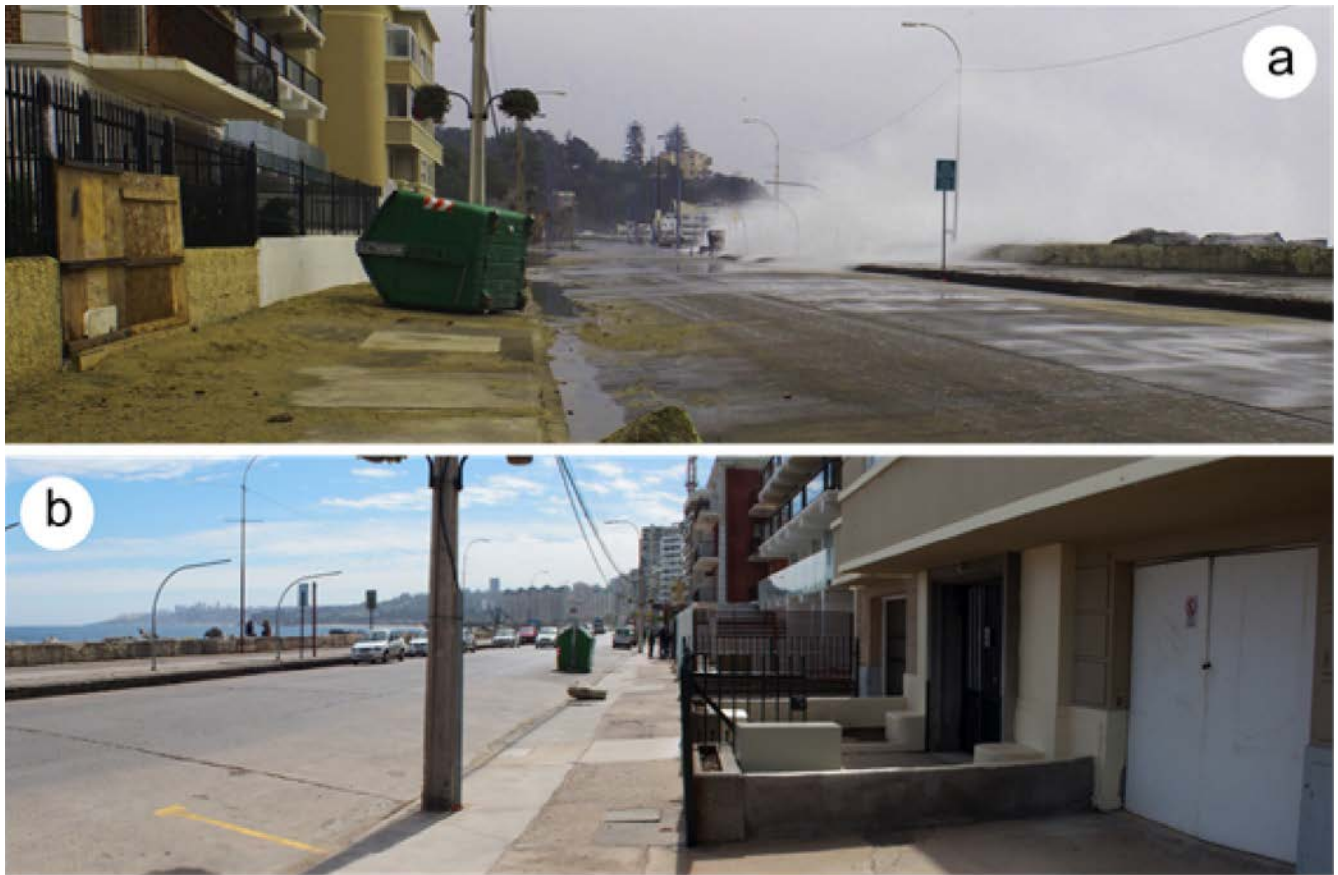
Figura 1. (a) Oleaje sobrepasando defensa costera en la avenida Perú (julio, 2017). (b) Exposición de primeros pisos en la avenida Perú (septiembre, 2017).

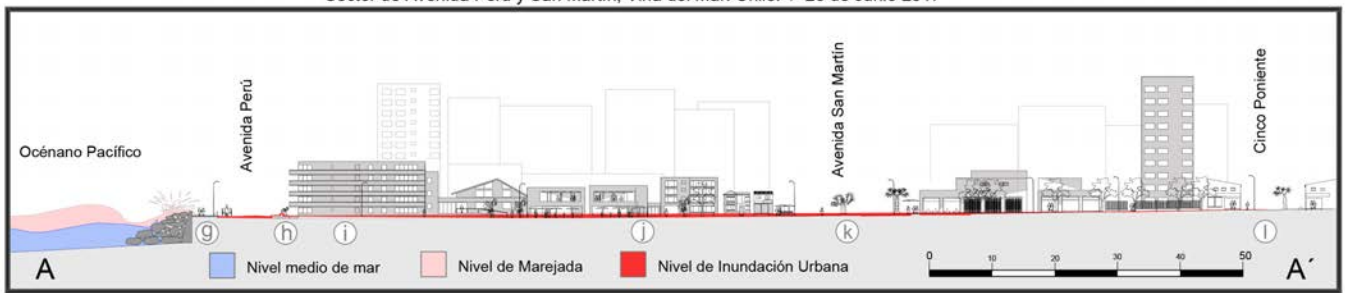
Perfil de Inundación: Sección A - A' Cinco Norte
Sector de Avenida Perú y San Martín, Viña del Mar, Chile. / 25 de Junio 2017

Figura 6. Perfil de inundación a través de la calle 5 Norte generado por evento del 25 de junio de 2017. Registro fotográfico de principales daños generados por marejadas en la sección A – A', eje de 5 Norte.
Fuente: Elaboración propia.

En la avenida Perú la marejada generó inundaciones que produjeron daños en primeros pisos y destrozos en equipamiento urbano por impacto de oleaje. Se registró la inundación de estacionamientos en primeros niveles (Figuras 6b y 6g), afectando a un importante número de automóviles y puestos comerciales (Figuras 6c y 6d). La inundación generó el anegamiento de las calles, lo que ocasionó la imposibilidad para salir como para acceder a sus viviendas a residentes y pasajeros de hoteles, además de la suspensión del tránsito vehicular, tanto en la avenida Perú como en las calles y avenidas contiguas (Figuras 6e y 6f).

La máxima profundidad de inundación registrada fue de 90 cm en el estacionamiento de un edificio distante 50 m de la avenida Perú, en calle 6 Norte (Figura 6a). En la calle 5 Norte alcanzó los 70 cm con un flujo de agua de mar que arrastró seis automóviles y dos quioscos (Figuras 6h, 6i y 6j). En la av. San Martín se registraron profundidades de inundación entre 20 y 40 cm, generando la interrupción del tráfico por varias horas (Figura 6k y 6l). Los daños registrados dan cuenta de un escenario altamente vulnerable, donde pequeñas profundidades de inundación tienen una gran repercusión tanto en la integridad de edificaciones como en el funcionamiento de la ciudad.

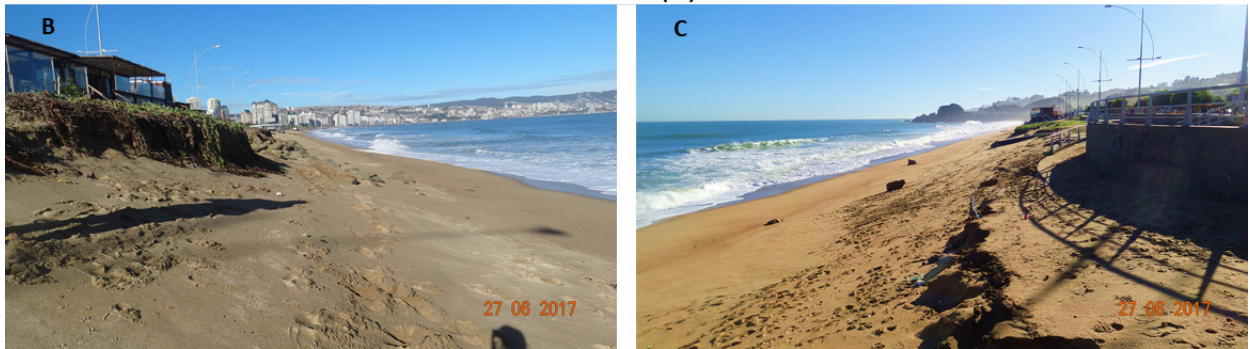
Figura 7. a) Evolución perfil topográfico en playa Las Salinas, sector Los Marineros. Cambios morfológicos en el sector en junio 2017 (b y c). Fuente: Elaboración propia. Fotografías Carolina Martínez.

Playa Las Salinas, en el sector Los Marineros fue severamente afectada por el evento. Para el 27 de junio, dos días después de la marejada, la playa en el sector medido perdió un volumen de 81.178 m³ de arena, provocando importantes cambios morfológicos y afecciones a locales comerciales localizados en la costanera (Figura 7).
