## Historia arquitectónica de la iglesia de San José de Pelarco (1787 - 2011)<sup>1</sup>

Leonor Riesco Tagle (\*)

### RESUMEN

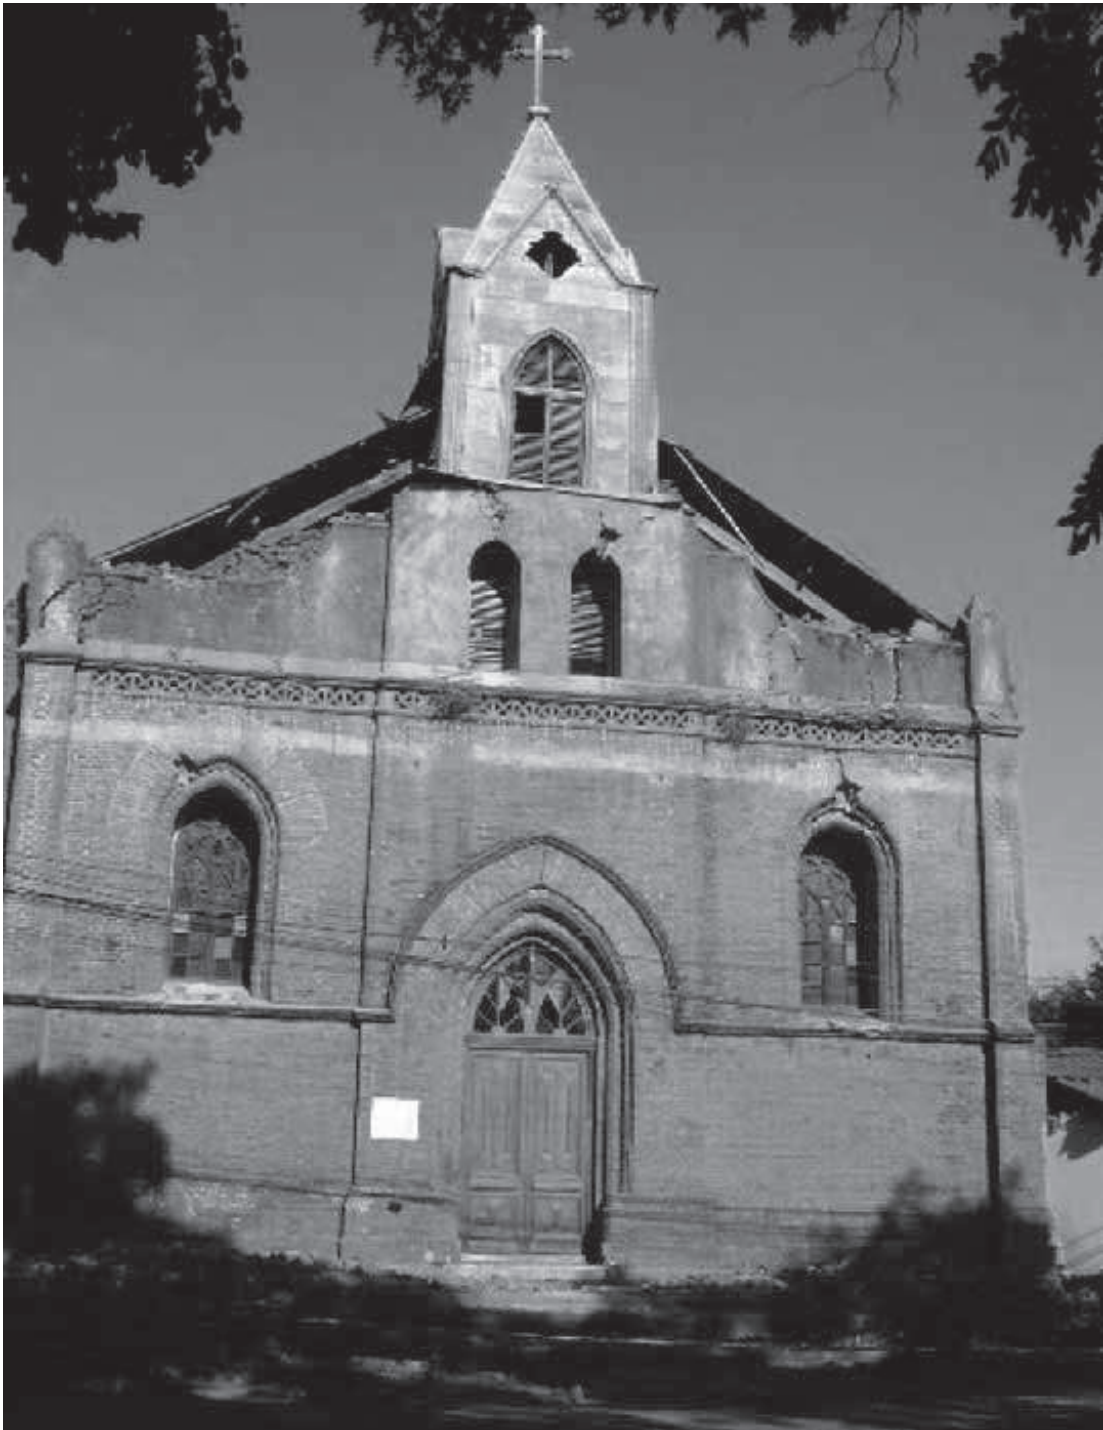
## 10. Algunos daños del terremoto de febrero de 2010<sup>54</sup>

El terremoto de la madrugada del 27 de febrero de 2010 (de 8,8° M<sub>w</sub>) volvió a perjudicar seriamente la centenaria construcción. A solicitud del Obispado de Talca, el consultor e ingeniero civil Juan Mendoza V. realizó entre mayo y agosto del mismo año una inspección y completo informe acerca de los daños estructurales de la iglesia y oficinas parroquiales. De acuerdo a dicho informe, la estructura de la iglesia -de albañilería gravitacional- había disminuido su capacidad sismorresistente de manera sustantiva. Los contrafuertes nuevamente se desprendieron, al igual que parte de los muros y dinteles. La torre campanario se inclinó de forma notoria, peligrando su desplome. Además de estos daños estructurales hubo otros menores, como en el sistema de cielo, producto de la acumulación de material, y en ciertos elementos ornamentales, como las cornisas de albañilería.

La antigua casa parroquial de adobe también sufrió daños estructurales: grietas diagonales y pequeñas fisuras horizontales en los muros, sobre todo en el encuentro de éstos por la pérdida de trabazón; daños en los corredores por la inclinación de los postes de madera y desprendimiento de material, entre otros<sup>48</sup>.

Los daños superficiales y estructurales del templo tras el terremoto del 27 de febrero de 2010 son cuantiosos, y prueba de ello es la orden de no ocupación que dictó el Consejo de Monumentos Nacionales. Su restauración es apremiante, no sólo -repetimos- por su antigua data, sino también por tratarse de una construcción emblemática de la zona del Maule, parte de la identidad de los habitantes de Pelarco, de reconocida originalidad arquitectónica y de un valor patrimonial incuestionable.
